官庄工区“7·6”一般高处坠落 事故调查报告

2023年7月6日8时30分，南阳市官庄工区官庄镇张茨园村发生一起高处坠落事故，造成1人死亡，直接经济损失80万元。

经调查认定，官庄工区“7·6”高处坠落事故是一起因人员冒险作业造成的一般生产安全责任事故。

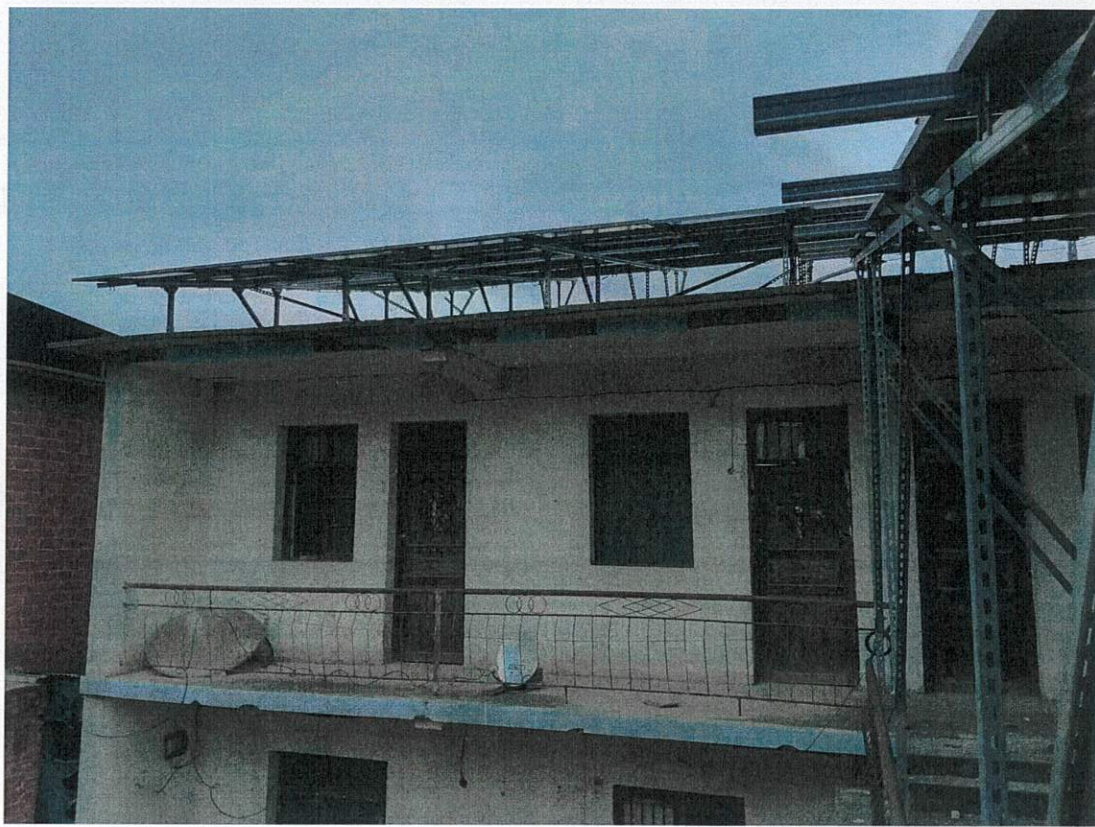
事故勘测现场光伏太阳能板照片如下：

何义民家正屋二层房顶和偏屋一层房顶均布满光伏发电太阳能板，竖直位置上太阳能板边沿基本与屋顶边沿齐平，局部超出屋顶边沿 10-20 厘米。坠落点位于正屋东侧废弃旱厕内，旱厕南北长 3.0 米，东西宽 0.7 米，东侧砖墙（单砖）上部四层砖块坍塌掉落在墙壁两侧，顶部搭设的旧石棉瓦破碎散落在地面，与掉落的砖块混杂在一起。

- 1、原楼顶无女儿墙及防护栏，施工现场也未设置临时性防护网、防护栏等安全防护设施
- 2、施工人员王静满未完全佩戴安全防护用品，冒险登高作业。
- 3、无设计施工图纸，施工现场未预留检修通道。
- 4、施工现场无安全警示标志。

1、光伏发电建设单位要牢固树立安全生产“底线”思维和“红线”意识，全面落实企业安全生产主体责任，严格执行光伏发电建设相关法律法规，加强对光伏发电建设安全管理，制定完善光伏电站建设安全施工方案和安全操作规程，加强员工安全教育培训，严格落实安全防范措施。

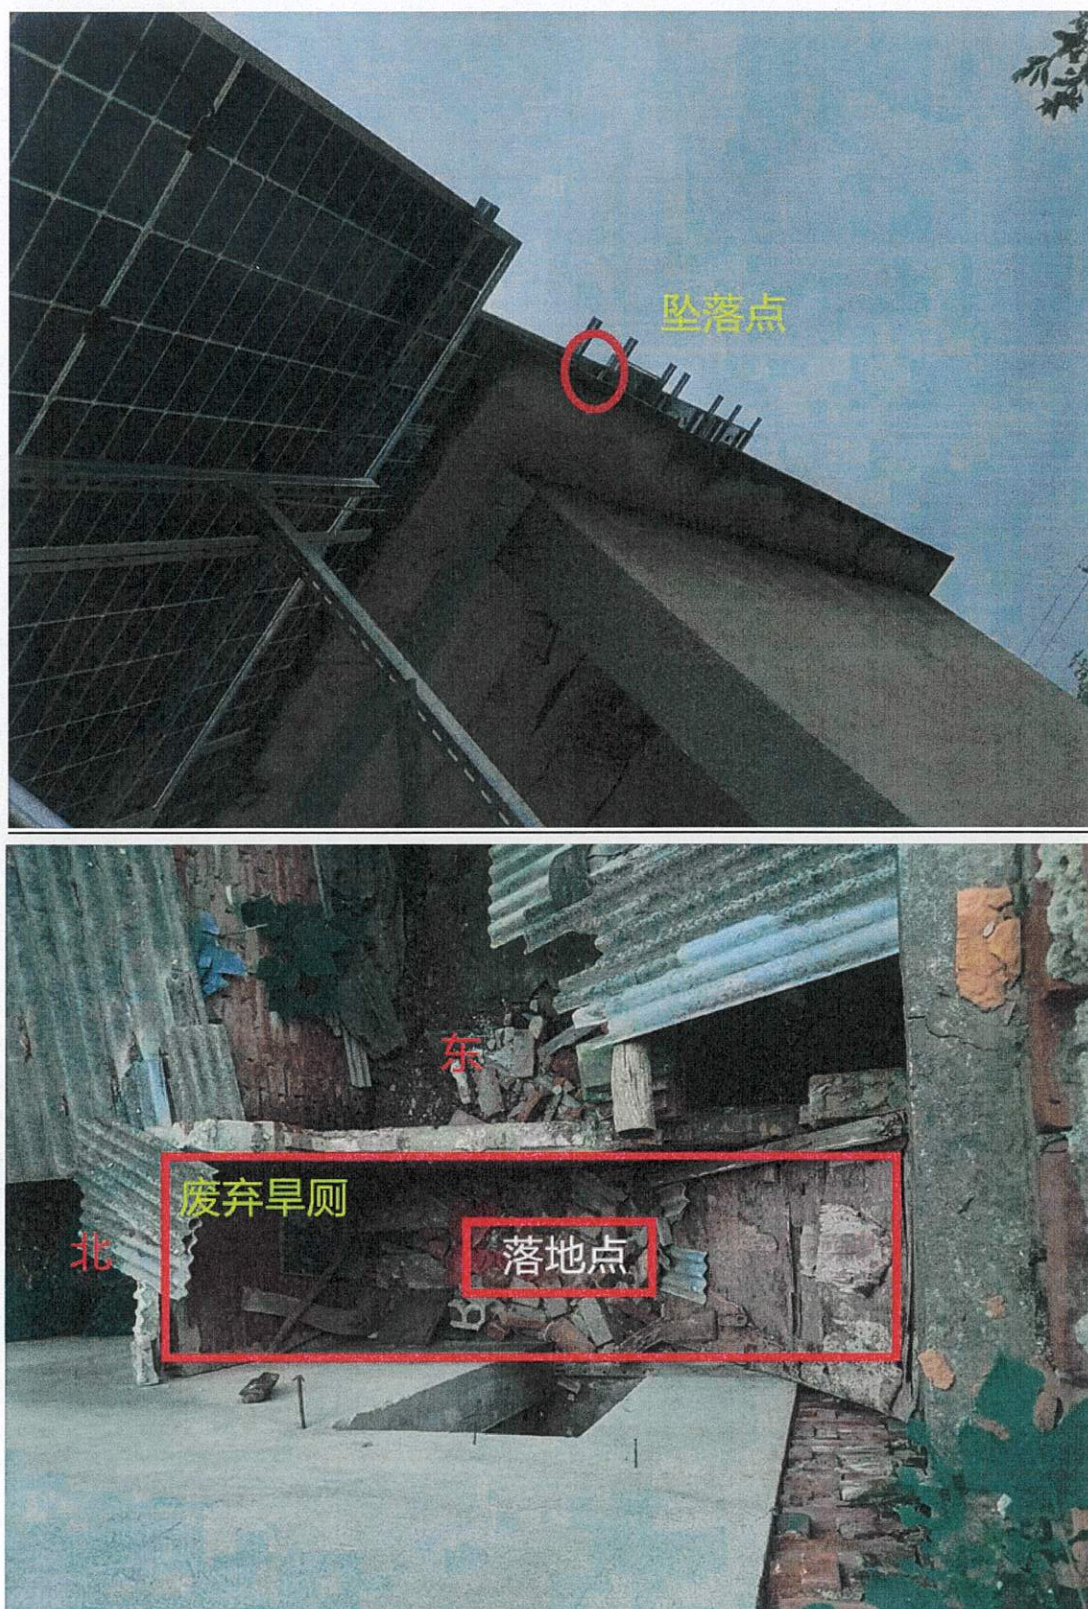
事故勘测现场坠落点照片如下：

2023年7月6日早上6时30分左右，王静满和另外三名工人到官庄镇张茨园村老李庄何义民家，准备对太阳能板进行维护。当时户主何义民家中无人，院墙大门上锁，王静满等四人使用梯子翻墙进入，爬上房顶调整太阳能板安装位置和角度。8时30分，王静满从东侧偏屋（共一层）房顶太阳能板上爬到正屋（共二层）房顶东南角，从房顶南边沿绕过太阳能板支架向东边沿移动时，不慎坠落至偏屋东侧废弃旱厕内死亡。
